五莲万盛电镀工业有限公司  
锅炉技改项目  
竣工环境保护验收监测报告

建设单位：五莲万盛电镀工业有限公司

2019 年 12 月

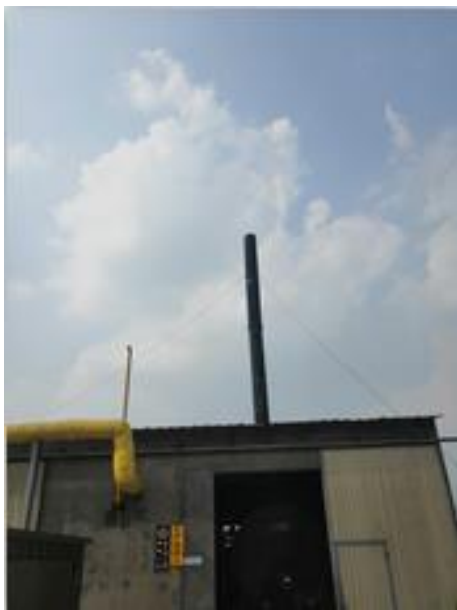
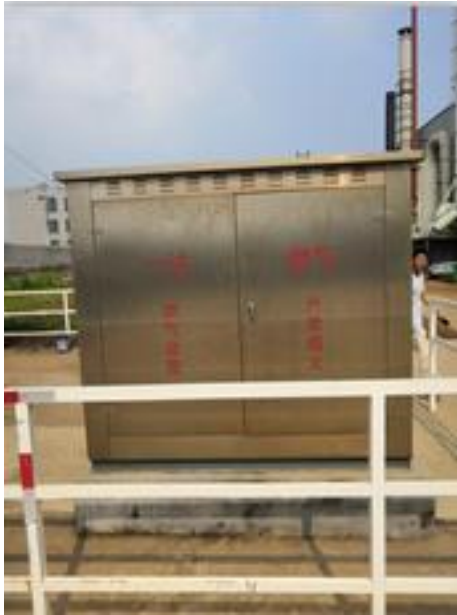
图 3.2-1 厂房现状

锅炉房

燃气调压站

| 工程类别 | 工程名称 | 环评设计 | 实际建设 | 备注 |
|---|---|---|---|---|
| 主体工程 | 燃气锅炉房 | 1 座，砖混结构，项目利用厂区北侧辅助用房，总建筑面积 60m <sup>2</sup> ，利旧 | 1 座，砖混结构，项目利用厂区北侧辅助用房，总建筑面积 60m <sup>2</sup> ，依托现有。 | 与环评一致 |
| 辅助工程 | 调压站 | 项目设置一座燃气调压站，位于项目锅炉房南侧，新建。 | 项目设置一座燃气调压站，位于项目锅炉房南侧，新建。 | 与环评一致 |

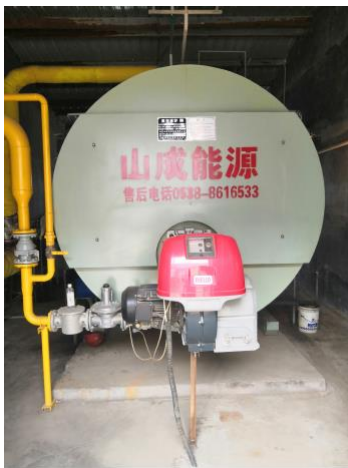
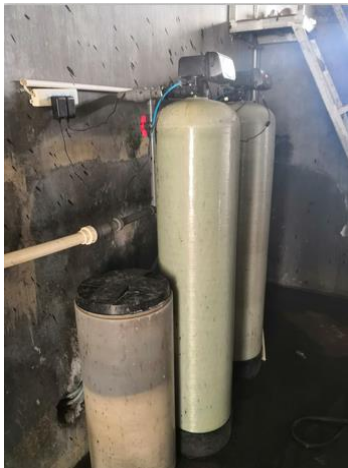
图 3.2-2 本次验收项目主要设备  
与环评设计阶段相比，本项目设备情况未发生变化。

6t/h 燃气蒸汽锅炉

全自动软水器

| 序号 | 设备名称 | 环评设计数量 | 实际建设数量 | 备注 |
|---|---|---|---|---|
| 1 | 6t/h 燃气蒸汽锅炉 | 1 台 | 1 台 | 与环评一致 |
| 2 | 全自动软水器 | 1 套 | 1 套 | 与环评一致 |

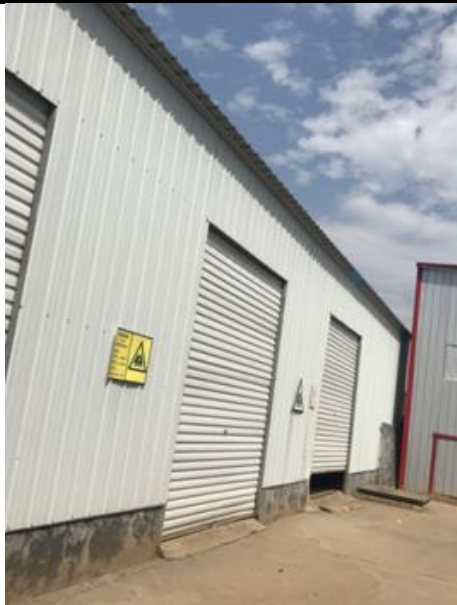
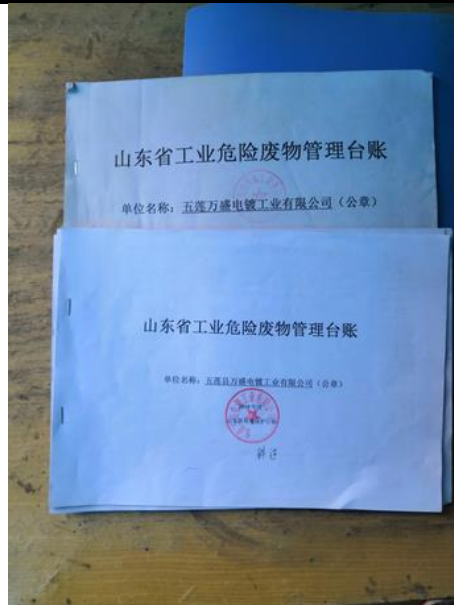
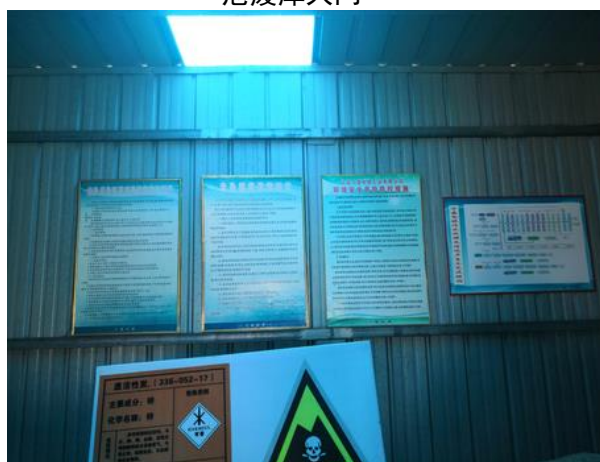
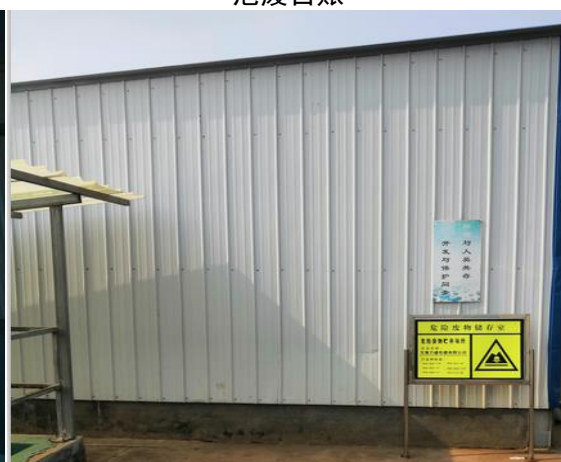
图 4.1-1 厂区库危废暂存库

项目软水制备设备产生的废离子交换树脂收集后委托日照磐岳环保科技有限公司处置。本项目危险废物得到妥善处置，处理措施和处置方案均满足《危险废物贮存污染控制标准》（GB18597-2001）及其修改单中相关标准。

危废库大门

危废台账

危废管理制度

危废库外部

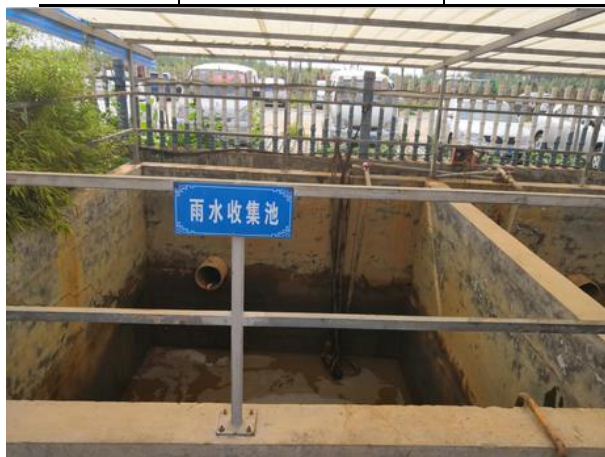
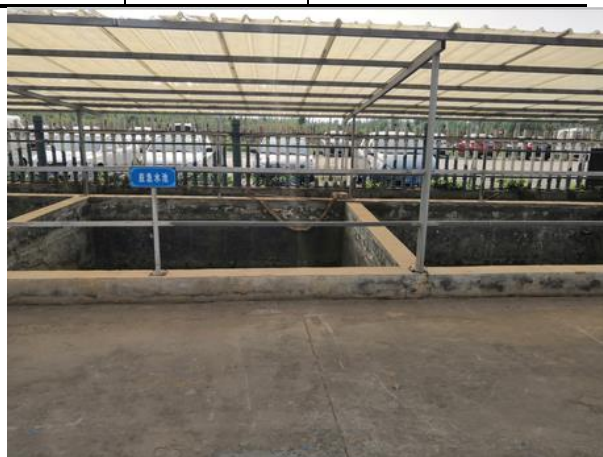
图 4.2-1 应急措施

五莲万盛电镀工业有限公司开展了突发环境事件风险评估，并编制了突发环境事件应急预案，配备了必要的环境应急物资；应急预案于 2019 年 12 月 23 日取得了备案登记表，备案文号为：371121-2019-054-M。企业设置了容积为 1430m<sup>3</sup>的事故水池 1 座，雨水排放口设置阀门，应急物资情况见表 4.2-1 及图 4.2-1。

雨水收集池

应急事故水池

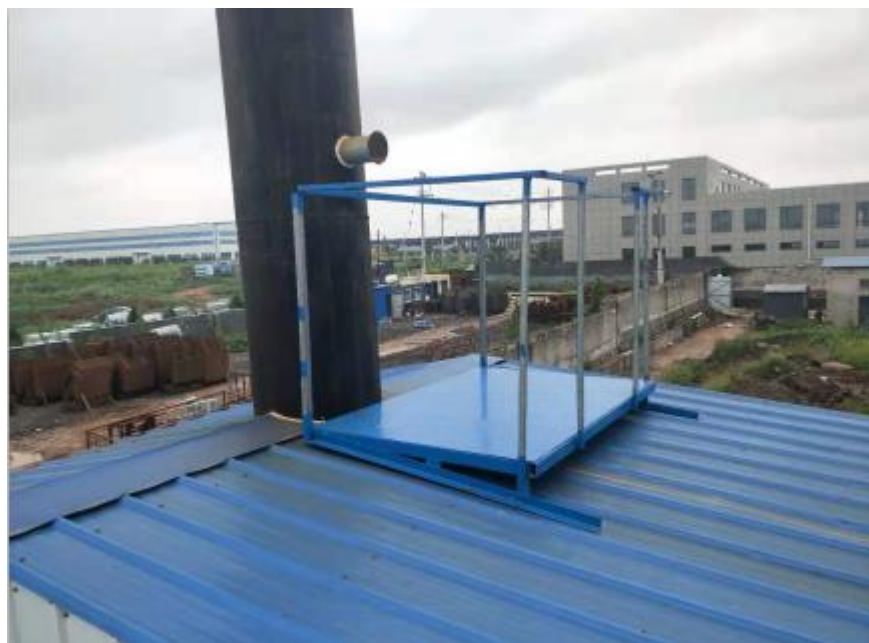
图 4.2-2 污口规范化

本项目按规定对排污口进行了规范化设置，设有监控平台及监测取样口，并按照《环境保护图形标志——排放口（源）》（GB15562.1-1995）要求，设置了废气排放口环保标志牌。排放口规范化设置情况见下图 4.2-2。

采样平台
